Un écran de PB-700 auquel il manque une demi-ligne :

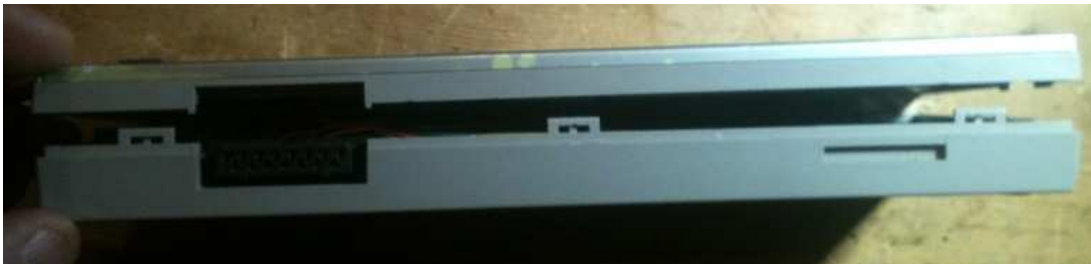
L'ouverture est simple, deux vis, une rotation des coques pour libérer les ergots :

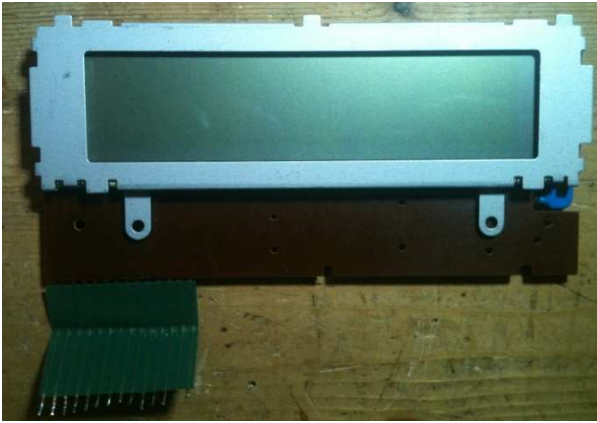
J'ai dévissé (la carte est maintenue par 2 ergots et 5 vis - 3 dessus et 2 dessous auxquelles on accède en soulevant légèrement la carte après les trois premières vis 😊...) puis dessoudé les deux cartes graphiques.

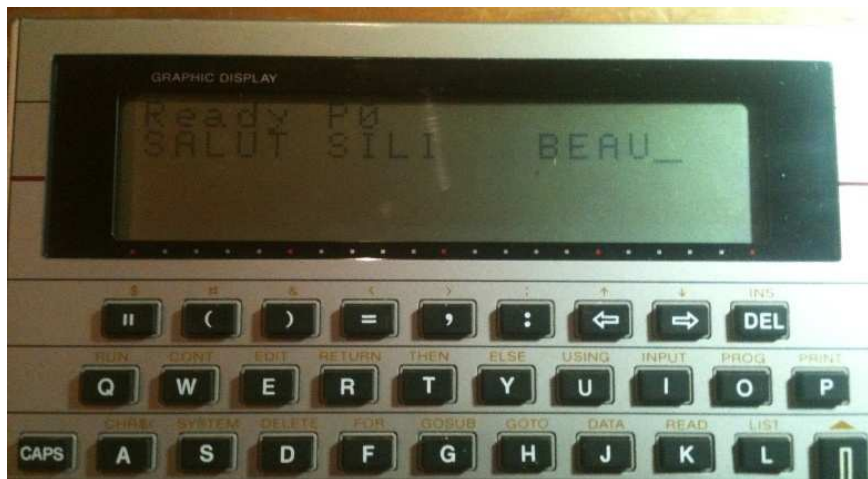
Il faut tout ressouder, et remettre les vis :

😊😊 Sympa d'arriver au résultat souhaité. J'y ai passé presque trois heures (distrain par la télé). Ce PB-700 en double résidera dans mon FA-4, prêt à l'emploi. Le premier est dans sa boîte.
